LIELUPES UPJU UN EZERU ŪDENSOBJEKTU APRAKSTI

RĪGA, 2021

Šis dokuments primāri ir izstrādāts, lai atvieglotu LVĢMC Iekšzemes ūdeņu nodaļas darbu. Aprakstos izmantoti aktuālākie (2021.g. rudens) dati par slodzēm, piesārņojuma avotiem gan ūdensobjekta daļbaseina, gan sateces baseina mērogā. Dokumentā sniegta konspektīva informācija par katru ūdensobjektu un tā mērķis nav kļūt par datubāzi.

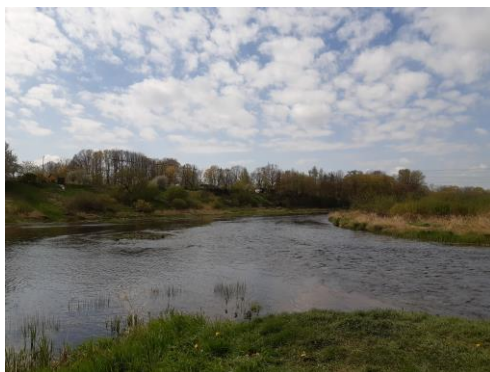
Jauns ŪO **Lielupe_1** no Mūsas un Mēmeles satekas līdz Garozes ietekai (L142). Atdalīts no Lielupe_2 (L143). Ūdensobjekta platība ir 152,93 km², kopējā sateces baseina platība ir 10146,35 km². Liela ietekme no Garozes, Velnagrāvja un Iecavas ūdeņiem. Pāris lielas dzīvnieku saimniecības, Bauskas tuvumā daudz mazo NAI. Lauksaimnieciskā darbība. Ietekme no aramzemēm (risks). Provizoriskā ekoloģiskā kvalitāte ir vidēja. Daļa ŪO atrodas ĪADT *Bauska*.

Lielupe, pie Mūsas un Mēmeles satekas (2020.g.)

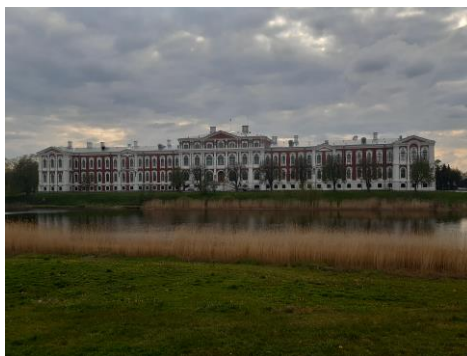
Precizēts ŪO **Lielupe_2** no Garozes ietekas līdz Svētes ietekai (L143). Ūdensobjekta platība ir 54,19 km², kopējā sateces baseina platība ir 13904,25 km². Līdzšinējā ŪO Lielupe L143 beigu posms. Lauksaimniecības ietekme, bet metodika neuzrāda būtisku slodzi. Būtiska slodze no Jelgavas NAI. Daudz pieteku (Svēte, Platone, Vircava u. c.), kas iespējams ietekmē ūdens kvalitāti. Jelgavas pilsēta rada būtisku slodzi. Būtiska augšteces ŪO ietekme. ŪO atrodas divas monitoringa stacijas. Viena no tām ir monitoringa stacija „Lielupe, 1,0 km augšpus Jelgavas”, kurā ekoloģiskā kvalitāte ir vidēja. Otra monitoringa stacija ir „Lielupe, 2,5 km lejpus Jelgavas”, kurā ekoloģiskā kvalitāte ir slikta. Daļa ŪO atrodas ĪADT *Lielupes palienes pļavas* un *Svētes paliene*.

Lielupe, pretī Jelgavas pilij (2020.g.)

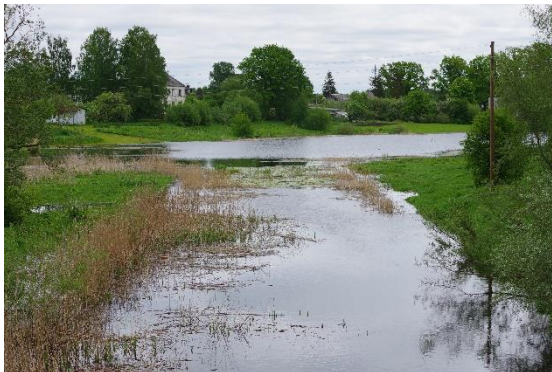
Jauns ŪO **Garoze** (L136). Atdalīts no Lielupe_2 (L143). Ietek Velnagrāvis (L137MV). Ūdensobjekta platība ir 113,59 km², kopējā sateces baseina platība ir 645,88 km². Būtiska hidromorfoloģisko pārveidojumu slodze un ūdensobjekts tiek regulēts ar slūžām. Sateces baseinā dominē lauksaimniecības zemes, kas rada būtisku slodzi. Komunālo notekūdeņu slodze (piesardzība). Upe taisnota, vidustecē liela govju ferma. Būtu jāveic monitorings augšpus Velnagrāvja ietekas. Provizoriskā ekoloģiskā kvalitāte ir slikta.

Garoze ar pārveidojumiem (2021.g.)

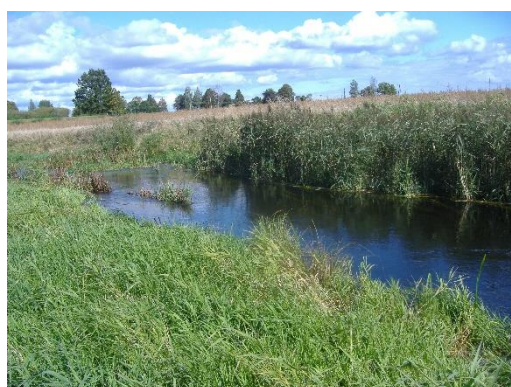
Svitene, grīva (2014. gads)

Esošs ŪO **Svitene** (L149), bez izmaiņām. Pārrobežu ūdensobjekts (ar Lietuvu), iespējama būtiska pārrobežu piesārņojuma ietekme. Ūdensobjekta platība ir 146,61 km², kopējā sateces baseina platība ir 462 km². Augštece un lejtece taisnota, apkārtnē intensīvi meliorēta (būtiska slodze). Lauksaimniecības ietekme (būtiska slodze), vairākas NAI izplūdes, vairākas PPPV bez būtiskas ietekmes. Svitenes ciemā uz Svitenes uzpludināta ūdenskrātuve. Esoša monitoringa stacija „Svitene, grīva”. Ekoloģiskā kvalitāte ir vidēja.

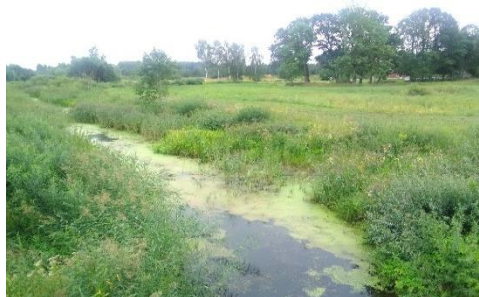
Sesava, grīva (2020.g.)

Esošs ŪO **Sesava** (L148SP), bez izmaiņām. Ūdensobjekta platība ir 189,73 km², kopējā sateces baseina platība ir 243 km². Pārrobežu ūdensobjekts (ar Lietuvu), iespējama būtiska pārrobežu piesārņojuma ietekme. Taisnota praktiski visā garumā, intensīva meliorācija visā sateces baseinā (būtiska hidromorfoloģiskā slodze). Būtiska slodze no lauksaimniecības. NAI, dažu PPPV un dažāda lieluma dzīvnieku saimniecību ietekme nav būtiska. Tuvāk grīvai lauksaimniecības zemju mazāk. Esoša monitoringa stacija „Sesava, grīva”. Ekoloģiskais potenciāls ir vidējs (biogēnu slodze, hidromorfoloģiskie pārveidojumi).

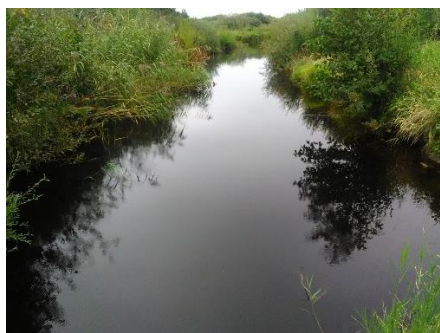
Vecslocene, grīva (2020.g.)

Precizēts ŪO **Vecslocene_2** no Slokas ezera līdz ietekai Lielupē (L102). Ūdensobjekta platība ir 4,98 km², kopējā sateces baseina platība ir 128,63 km². Sateces baseinā dominē purvi purvi, tuvāk lejtecei arī mazdārziņi un urbānās teritorijas. Neskaidrība problēmas cēlonī, kāpēc ŪO nespēj sasniegt labu ekoloģisko kvalitāti, iespējams vainojami dabiskie faktori. Vairākas mazās NAI. Esoša monitoringa stacija „Vecslocene, grīva”. Ekoloģiskā kvalitāte ir vidēja. Daļa ŪO ietilpst ĪADT *Ķemeru nacionālais parks*.

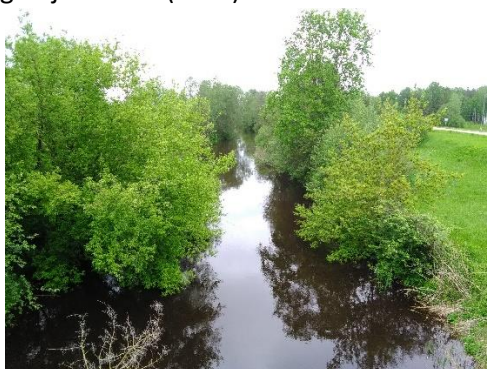
Jauns ŪO **Velnagrāvis** (L137MV). Atdalīts no Lielupe_2 (L143). Ūdensobjekta platība ir 1,04 km², kopējā sateces baseina platība ir 532,29 km². Nav pieejami hidroloģiskie mērījumi. Mākslīgi veidots ŪO. ZMNĪ sniedz informāciju par to, ka lecasvas ūdeņu lielākais apjoms (90%) iet caur Velnagrāvi uz Garozi un Lielupi. Būtiska hidromorfoloģisko pārveidojumu slodze. Lauksaimniecības ietekme – apkārtnē meliorēta. Tuvākās teritorijas Velnagrāvja krastos mežiem klātas. Iespējams, ka, apskatot dabā un veicot hidroloģiskos mērījumus, jāizvērtē, vai saglabāt kā jaunu atsevišķu ŪO vai apvienot ar ŪO lecaya no Īkstruma ietekas līdz Velnagrāvja ietekai (L130). Provizoriskais ekoloģiskais potenciāls ir ļoti slikts.

Velnagrāvis (2021.g.)

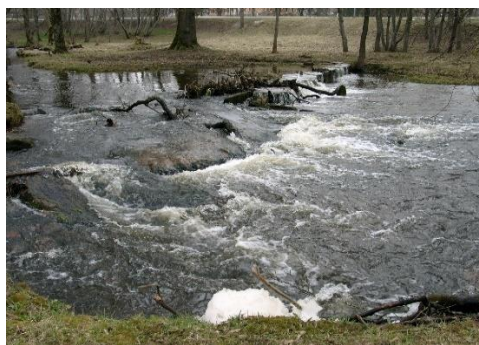
Virrava Bērvircavā (2014.gads)

Esošs ŪO **Virčava** (L147), bez izmaiņām. Ūdensobjekta platība ir 113,76 km², kopējā sateces baseina platība ir 422,76 km². Pārrobežu ūdensobjekts (ar Lietuvu) un iespējama būtiska pārrobežu piesārņojuma slodze. Augštecē un pašā lejtecē nedaudz taisnota un kopumā ūdensobjektam ir hidromorfoloģisko pārveidojumu slodze. Sateces baseinā lielākoties lauksaimniecības zemes, kas rada būtisku slodzi. Būtiska Virčavas, Lielvirčavas un Bērvirčavas ciemu NAI ietekme, augštecē liela govju ferma. Esoša monitoringa stacija „Virčava, grīva”. Ekoloģiskā kvalitāte ir slikta. ŪO (pie grīvas) tek gar ĪADT *Lielupes palienes pļavas*.

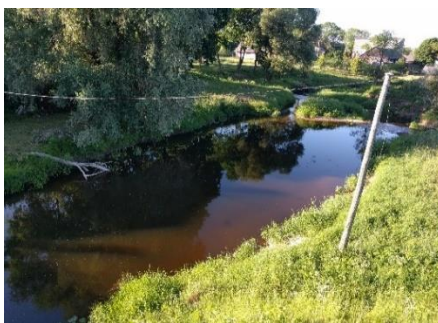
Precizēts ŪO **Bērze_4** no Sesavas ietekas līdz Līvberzei (L109). Ūdensobjekta platība ir 45,93 km², kopējā sateces baseina platība ir 890,93 km². Apkārtnē lielākoties tikai lauksaimniecības zemes. Ļoti liela lopkopības (govju) ietekme, ferma ar >1000 lopiem. Dobeles NAI slodze (piesardzības princips). Būtiska hidromorfoloģiskā slodze: Bērzes dzirnavu HES ietekme, kam mazūdens periodā ir būtiska ietekme uz vidi. Esoša monitoringa stacija „Bērze, 1,0 km lejpus Dobeles”. Ekoloģiskā kvalitāte ir vidēja, bet monitoringa stacija neparāda ŪO būtiskākās ietekmes. Šī brīža monitoringa stacija ir lejpus Dobeles pilsētas. Monitoringa stacija lejpus Dobeles ir ļoti tālu no pilsētas robežas un līdz ar to neparāda pilsētas

ietekmi. Nepieciešama monitoringa stacija tuvāk pilsētai uz Zaļenieku ceļa. Lai gan ūdensobjekts pieder pie potamāla tipa, monitoringa stacijas atrodas ritrālā vietā un nav reprezentatīva.

Bērze lejpus Dobeles, īstā vieta (2018. gads)

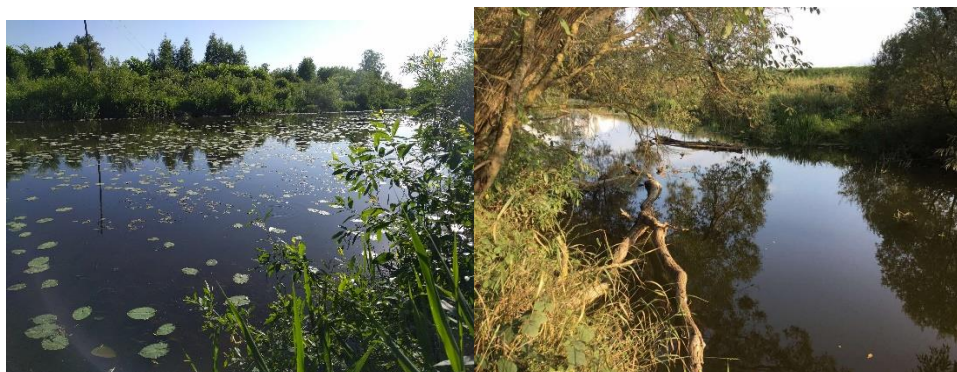
Bērze, grīva (2018. g. un 2019.g)

Jauns ŪO **Bērze_5** no Līvberzes līdz ietekai Svētē (L110MV). Atdalīts no līdzšinējā ŪO Bērze_4 (L109). Ūdensobjekta platība ir 0,48 km², kopējā sateces baseina platība ir 891,41 km². No Līvberzes ciema sākas pārveidots Bērzes posms – kanāls Vecbērzes polderim gar malu. Būtiska hidromorfoloģisko pārveidojumu slodze: ŪO būtībā ir kanāls starp Auces un Ruduļa polderiem. Būtiska prioritāro un bīstamo vielu slodze. Esoša monitoringa stacija „Bērze, grīva” (stacijai mainās ŪO piederība). Ekoloģiskais potenciāls ir ļoti slikts.

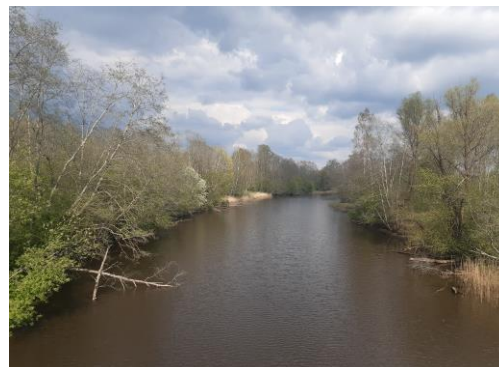
lecava, grīva (2018. gads) un lecava, pie Ozolniekiem (2020.g.)

Precizēts ŪO **lecava_6** no *Misas ietekas līdz ietekai Lielupē* (L127). Precizēta ŪO robeža (līdzšinējā ŪO lecava (L127) lejtece). Ūdensobjekta platība ir 15,22 km², kopējā sateces baseina platība ir 1609,67 km². Potenciāla slodze no lopkopības un mežiem (meliorācija). Vairāku NAI izplūdes, bet būtiska slodze nav. Būtisku slodzi rada bīstamās un prioritārās vielas. Būtiska augšteces ŪO ietekme. Kvalitāti pasliktina hidromorfoloģija (būtiska slodze, upe taisnota, apkārt meliorācija). Esoša monitoringa stacija „lecava, grīva”. Ekoloģiskā kvalitāte ir ļoti slikta, kaut gan monitoringa stacija lielākoties parāda Misas upes ietekmi (vismaz fizikāli - ķīmiskajiem parametriem). ŪO grīvas kreisajā krastā ĪADT *Svētes paliene* un labajā krastā ĪADT *Lielupes palienas pļavas*.

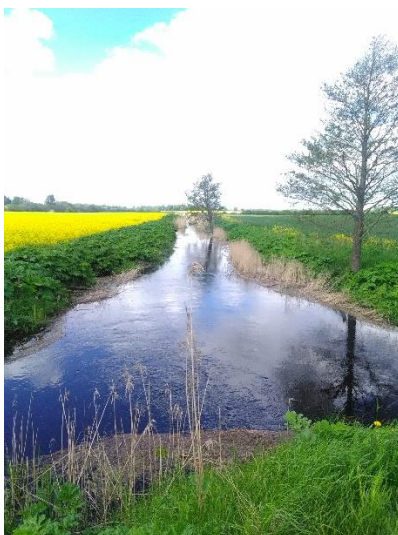
Ikstrums (2021.g.)

Jauns ŪO **Ikstrums** (L135). Atdalīts no lecava_6 (L127). Ūdensobjekta un sateces baseina platība ir 103,45 km². Vairāku ciemu NAI, kas rada būtisku slodzi. Būtiska hidromorfoloģiskā ietekme - upe taisnota. Apkārtnē pārsvarā lauksaimniecības zemes (ar risku uz slodzi), pāris lopu fermas. Potenciāla slodze no mežiem (kailcirtes, meliorācija). Provizoriskā ekoloģiskā kvalitāte ir slikta, ņemot vērā NAI skaitu un lauksaimniecības ietekmi.

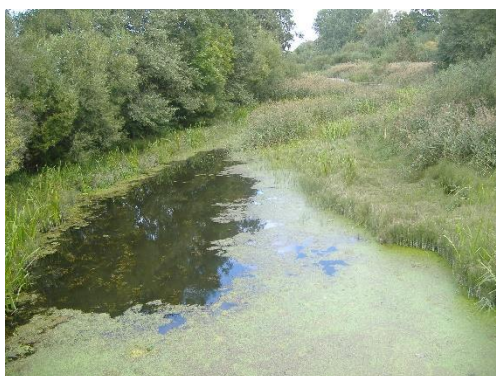
Esošs ŪO **Platone_1** no LV-LT robežas līdz Lielplatones grāvim (L146), bez izmaiņām. Pārrobežu ūdensobjekts (ar Lietuvu). Ūdensobjekta platība ir 51,09 km², kopējā sateces baseina platība ir 341 km². Augštece taisnota. Sateces baseinā dominē lauksaimniecības zemes, ir arī nedaudz mežu, ŪO lejtecē liela dzīvnieku ferma. Būtiska slodze no lauksaimniecības: regulējumi un biogēnu notece. Nebūtiska Lielplatones ciema NAI ietekme. Būtiska pārrobežu ietekme. Esoša monitoringa stacija „Platone, Lielplatone”. Ekoloģiskā kvalitāte ir vidēja.

Platone, augšpus HES (2014. gads)

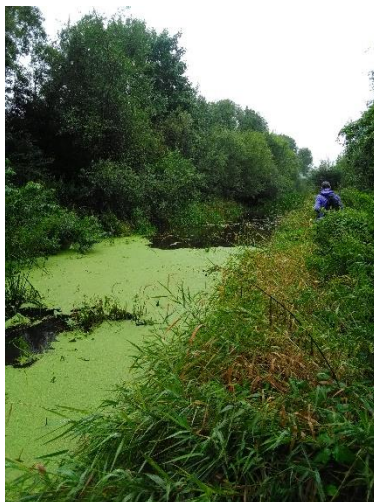
Esošs ŪO **Auce_2** no Rīgavas ietekas līdz ietekai Svētē (L117SP) bez izmaiņām. Ūdensobjekta platība ir 158,23 km², kopējā sateces baseina platība ir 312,91 km². Upe taisnota, sateces baseinā pārsvarā lauksaimniecības zemes, kas rada būtisku slodzi. Būtiska hidromorfoloģiskā slodze: Kroņauces HES un regulējumi. Upes pēdējie 6 km ir Auces polderis. Potenciāls piesārņojuma risks no lauksaimniecības zemēm. Kroņauces HES un Nākotnes ciema (NAI) ietekmes. Nozīmīgu pieteku nav. Auce agrāk bija

Bērzes pieteka, bet šobrīd ietek Svētē. Kroņauces HES ir ietekme uz vidi mazūdens periodā. Lejpus Kroņauces HES ieteicams pētniecības monitoringa, lai novērtētu ietekmes un spriestu par ŪO sadalīšanu vai jaunas monitoringa stacijas izvietojumu. 2020.g. LIFE GoodWater projekta ietvaros izveidota monitoringa stacija "Auce, lejpus Nākotnes". Esoša monitoringa stacija „Auce, grīva”. Ekoloģiskais potenciāls ir vidējs.

Auce, netālu no grīvas (2021.g.)

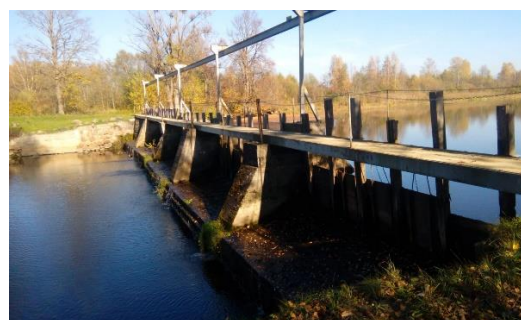
Ērberģes HES (2018. gads)

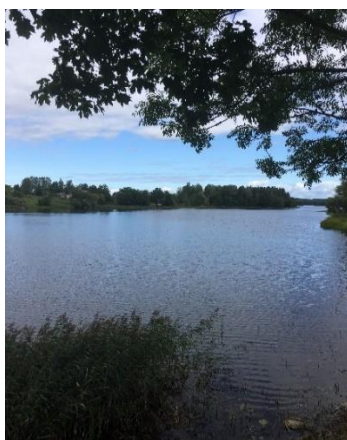
Lielais Subates ezers Subatē (2018. gads)

Jauns ŪO **Lielais Subates ezers** (E263). Krastos Subates pilsēta, lauksaimniecības zemes, meži. Ezers savienots ar Mazo Subates ezeru, kurā 2018.g. vasarā tika konstatēta masveidīga zilaļģu ziedēšana. Iespējama būtiska slodze no nepieslēgtajiem iedzīvotājiem, urbānā ietekme. Pārrobežu ietekme. Provizoriskā ekoloģiskā kvalitāte ir slikta. Jāvienojas ar Lietuvu, vai to atzīt par pārrobežu ŪO. L5. tipa ezers.

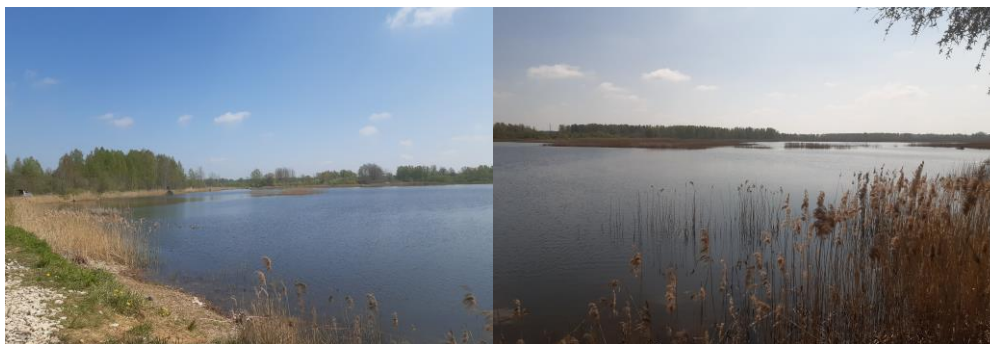
Ozolaines dīķis pie zivju bāzes (2020.g.)

Precizēts ŪO **Pitka ezers (Ozolaines dīķis)**(E037MV). Precizēta ŪO robeža (ezera krasta līnija, sateces baseins). Ezera izcelsme no dabiskas nomainīta uz mākslīgu. Pēc ezeri.lv informācijas ezers ir mākslīgi veidots ūdensobjekts. Apkārtne lauksaimniecības zemes, kas potenciāli rada slodzi. Ezera D daļā pārpurvojies, A krasts iedambēts, netālu Ozolaines ciema NAI izplūdes vieta. Pie ezera ir vecas norādes par zivju bāzi un pussabrukusi vārti pie ieejas tajā. Esoša monitoringa stacija „Pitka ezers (Ozolaines dīķis), vidusdaļa”. Ekoloģiskais potenciāls ir labs.

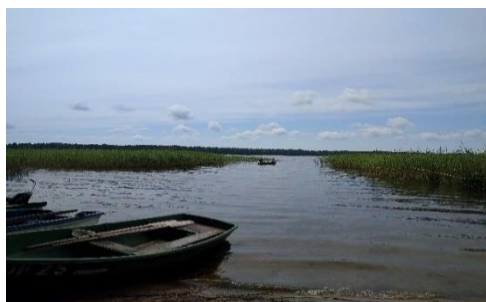
Saukas ezers (2017. gads)

Precizēts ŪO **Saukas ezers** (E039). Precizēta ŪO robeža (ezera krasta līnija, sateces baseins). Ezera apkārtnē vienlīdz daudz gan mežu, gan lauksaimniecības zemju. Ezera tiešā tuvumā samērā liela govju ferma. Būtisku slodzi rada izklidētais piesārņojums: lauksaimniecības un bīstamo/prioritāro vielu ietekme. Rekreācijas slodze (kempingi, makšķerēšana). Esoša monitoringa stacija „Saukas ezers, vidusdaļa”. Ekoloģiskā kvalitāte ir vidēja. ŪO atrodas ĪADT *Sauka*.

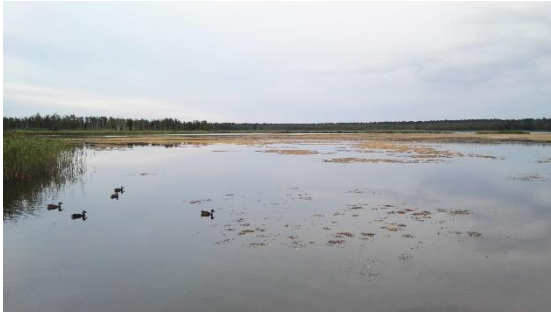
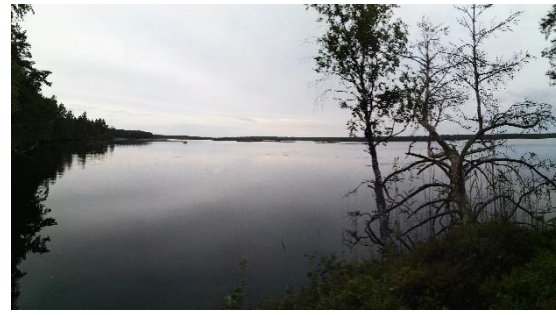
Slokas ezers (2017. gads)

Precizēts ŪO **Slokas ezers** (E033). Precizēta ŪO robeža (ezera krasta līnija, sateces baseins). Ezera apkārtnē tikai purvi un drenēti meži. Būtiska izklidētā piesārņojuma slodze: mežsaimniecības un bīstamo/prioritāro vielu ietekme. Iekšējā slodze un dabisko apstākļu ietekme. Brankciema NAI ietekme. Esoša monitoringa stacija „Slokas ezers, vidusdaļa”. Ekoloģiskā kvalitāte ir vidēja.
