Eiropas Komisijas LIFE Vides programmas līdzfinansētā projekta  
**"Ūdens struktūrdirektīvas un Biotopu direktīvas harmonizācijas adaptācija un integrētas darbības  
saldūdens kvalitātes uzlabošanai Salacas upes daļbaseinā"**  
(LIFE IS SALACA)

## **Nodevums D2.9**

### **"Ūdens struktūrdirektīvas un Biotopu direktīvas harmonizētā protokola izveidošana: soli pa solim"**

**Aktivitāte T.2.4.2 Vietu izvēle monitoringa un hidromorfoloģiskā novērtējuma veikšanai un  
piemērotākās metodikas izvēle**

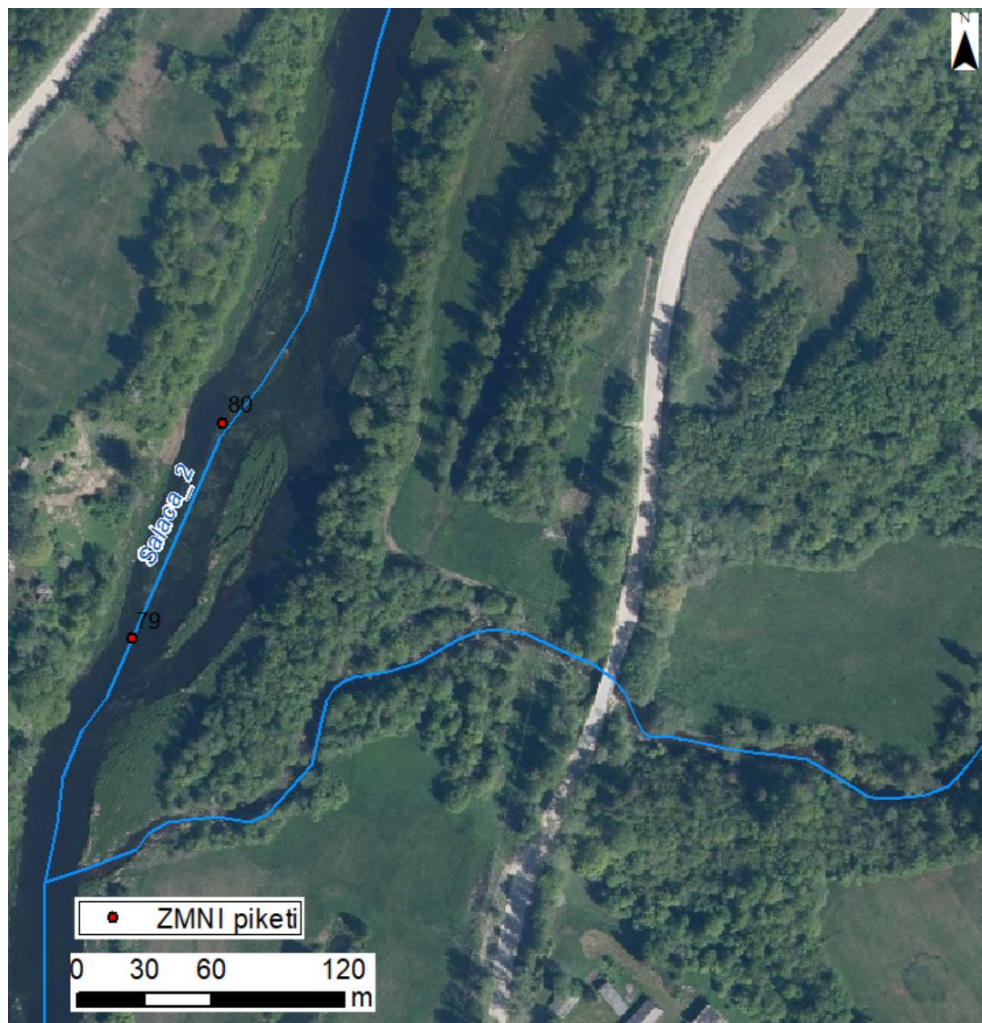
**3. attēls. Ar veģetāciju klāta vidussēre Salacā.**

Šādas izmaiņas nācās veikt, jo lielajās upēs (5. un 6. tips) dažādas krastu un gultnes pazīmes pēc izmēriem ievērojami pārsniedz viena izpētes posma mērogu (3. un 4. attēls). Piemēram, 3. attēlā redzams, ka ar veģetāciju klātas vidussēres garums pārsniedz 100 m, kas nozīmē, ka to būtu nepieciešams atzīmēt divās vai pat trīs izpētes vietās, kas ir pretrunā ar hidromorfoloģiskās kvalitātes pamatbūtību, kad tiek uzskaitītas unikālas pazīmes.
